Hinweis zum KX3

Fehlermerkmale:

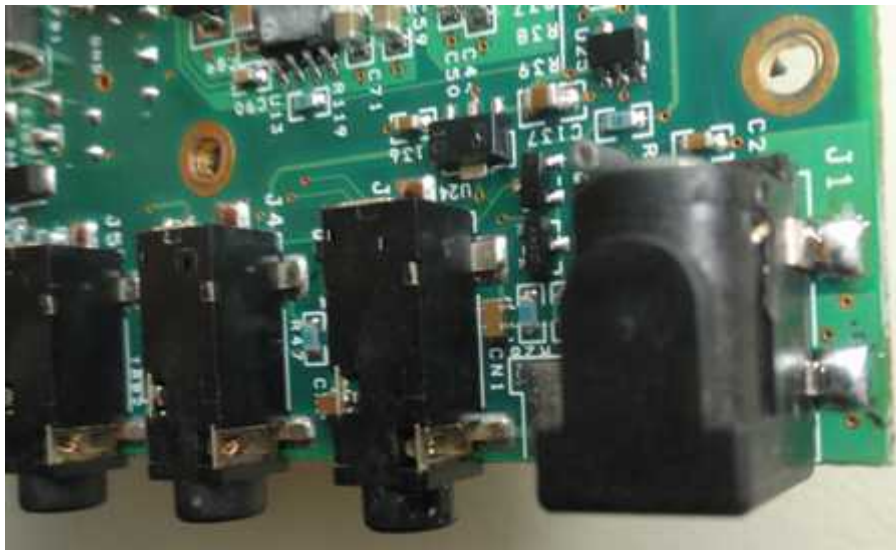
In beiden Fällen war es die vordere Lötstelle in der Ecke welche gelassen hatte.

Durch das Bewegen der Buchse konnte das Abheben des Kontaktes eindeutig beobachtet werden. Mit breiter Lötspitze und frischem Zinn neu angelötet. Alle die anderen Landeflächen dieses Steckers nachgelötet.

Lötstellen sollten grundsätzlich nicht zur mechanischen Befestigung (halten) verwendet werden. Durch die Minisierung von Steckern wird aus Platzgründen meist auf eine mechanische Befestigung mit Schrauben, Nieten oder Leim verzichtet. Kleine Stecker deshalb immer vorsichtig, bewusst aus-/einstecken.

Beim KX3, 12V SMD-Stecker, schliesst die Löt-Landeflächen eine verhältnismässig grosse Print-Massefläche mit ein. Diese Masseflächen ziehen beim Lötvorgang wärme von der Landefläche ab. Auch beim automatischen Löten muss hier der „Wärmehaushalt“, ev. durch vorheizen des Printes, zum Stimmen gebracht werden. Über vier SMD-Kontakte und relativ wenig Lötzinn oder Lötpaste wird eine relativ grosse Buchse auf dem Print befestigt. Beim Ein- und Ausstecken des Steckers wirken auf die Lötkontakte der Buchse doch beachtliche Kräfte ein.
